# Analyzing the Architectural Status of Sports Pools Based on the Needs of the Disabled Case Study: Three Sports Pools in Isfahan

## تحلیل وضعیت معماری استخرهای ورزشی براساس نیازهای معلولین مطالعه موردی: سه استخر ورزشی در شهر اصفهان

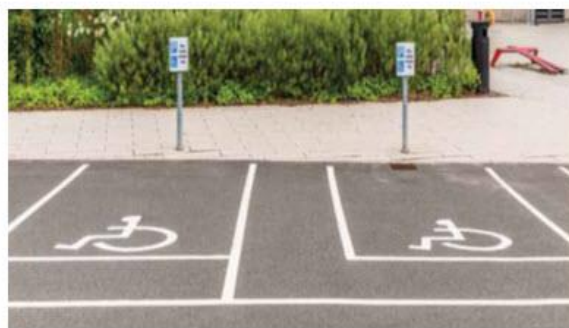
- تعداد ردیف‌های پارکینگ قابل دسترسی معلولین به این قرار باشد: حداقل دو ردیف پارکینگ یا حداقل ۸ درصد از کل فضاها پارکینگ، هر کدام که در نهایت بزرگ‌تر باشد.

تصویر ۲. (سمت چپ) پلان فضای پارکینگ‌ها (۱۵) (بازترسیم از نویسنده).

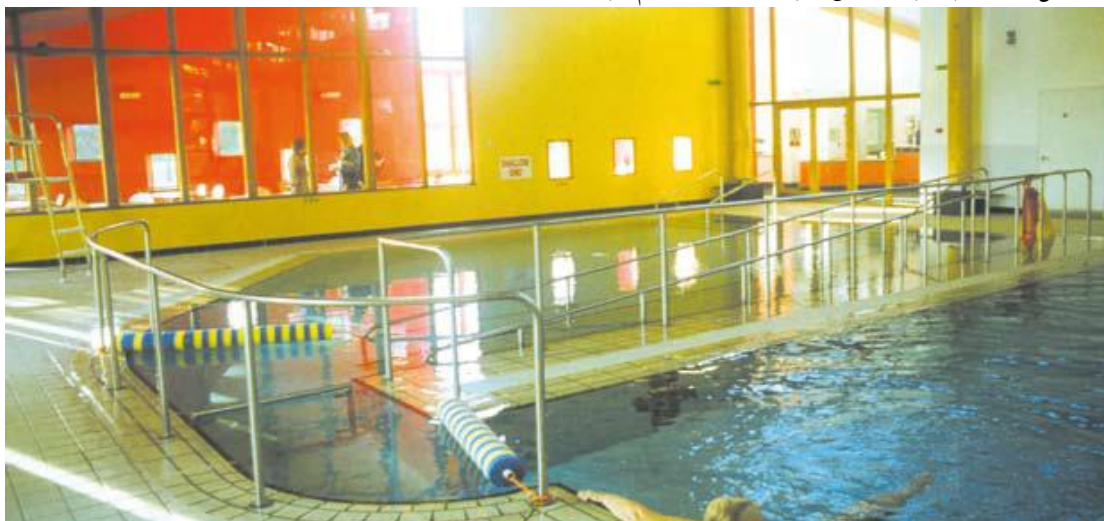
تصویر ۴. وجود رمپ در استخر (۱۲)

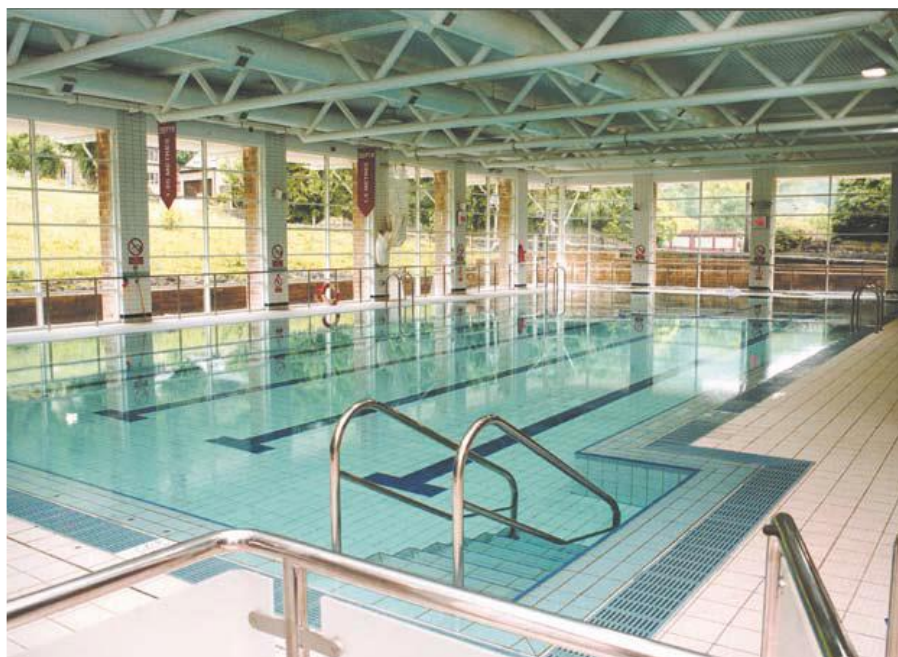
۱. پله ها: در دو طرف دارای دستگیره هایی باشد که جای دست مناسب و تقابل بصری داشته باشند؛ ۲. دستگیره هایی با ادامه مناسب در ابتدا و انتهای پله ها داشته باشد؛ ۳. حداکثر ارتفاع پله ها ۱۴ سانتیمتر باشد؛ ۴. حداقل عمق پله ها ۳۰ سانتیمتر باشد؛ ۵. در مواردی که پله ها درون مخزن استخر فرو رفته اند، دارای گارد ریل باشند؛ ۶. در قسمت کم عمق استخر واقع شده باشند (۱۸).

تصویر ۵. وجود پله در استخر (۱۲)

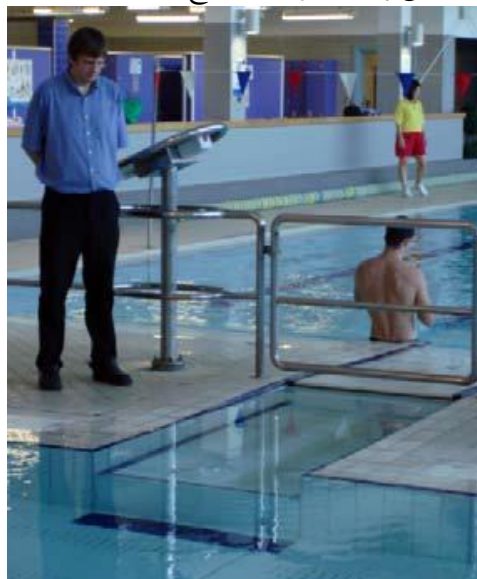
سرسره‌ها و تخته‌های پرتابل: ۱. تخته‌ها باید سبک‌وزن بوده و جابجایی آن‌ها آسان باشد؛ ۲. پله‌های پرتابل باید با گیره‌های مناسب تثبیت شده باشند (۱۸). سکوی بالابرنده شناور: این سکوها روشی منعطف و مناسب برای ورود به استخر برای افرادی محسوب می‌شوند که نمی‌توانند راه بروند خارج شوند (۱۸).

تصویر ۶. سکوی بالابرنده شناور در استخر کراون<sup>۱</sup> در اسکیتون<sup>۲</sup> انگلیس (۱۸)

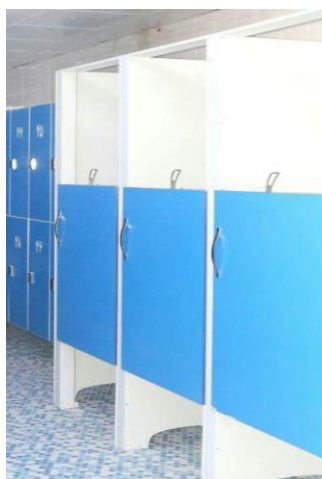
تصویر ۹. عرض نامناسب رختکن‌ها جهت استفاده معلولین با ویلچر در استخرهای مورد مطالعه

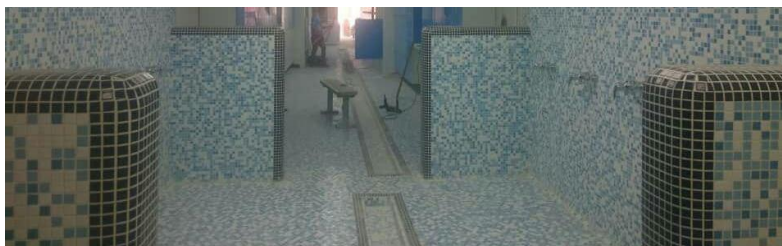
تصویر ۱۰. نبود حمام‌های نیمه‌محصور برای استفاده معلولین استخرهای مورد مطالعه
