Analyzing the Architectural Status of Sports Pools Based on the Needs of the Disabled Case Study: Three Sports Pools in Isfahan

*Ghasemi Sichani M¹

Abstract

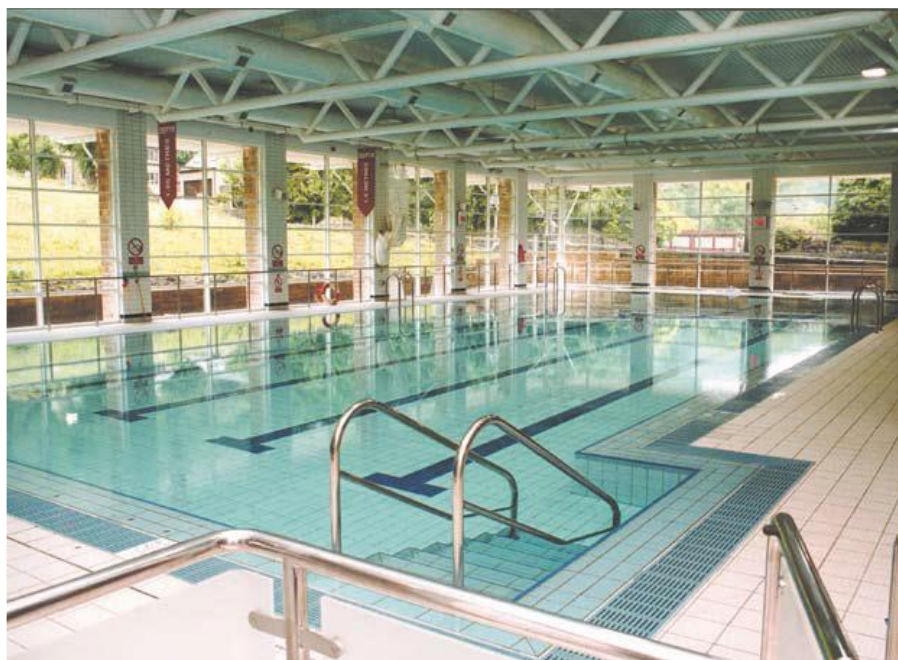
تصویر ۵. وجود پله در استخر (۱۲)

۱. پله‌ها: در دو طرف دارای دستگیره‌هایی باشد که جای دست مناسب و تقابل بصری داشته باشند؛ ۲. دستگیره‌هایی با ادامه مناسب در ابتدا و انتهای پله‌ها داشته باشد؛ ۳. حداکثر ارتفاع پله‌ها ۱۴ سانتیمتر باشد؛ ۴. حداقل عمق پله‌ها ۳۰ سانتیمتر باشد؛ ۵. در مواردی که پله‌ها درون مخزن استخر فرورفته‌اند، دارای گاردریل باشند؛ ۶. در قسمت کم‌عمق استخر واقع شده باشند (۱۸).

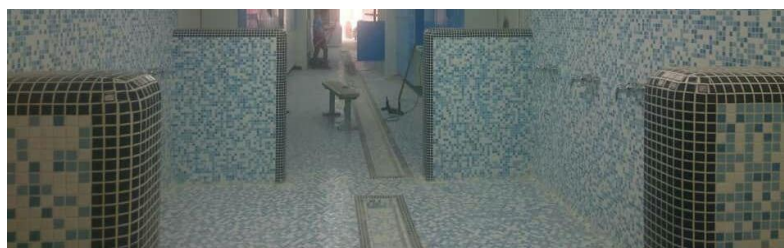
تصویر ۱۰. نبود حمام‌های نیمه‌محصور برای استفاده معلولین استخرهای مورد مطالعه

در مورد وضعیت حمام‌ها: در هیچ یک از سه استخر، حمام نیمه‌محصور مناسب معلولین وجود نداشت. در حمام‌های عادی هم محل قراردادن صابون و شامپو، دستگیره حمایتی و شیرهای مخلوط با ضریب ایمنی بالا، دوش‌های جانبی با شیلنگ انعطاف‌پذیر، مشاهده نشد. البته فضای حمام‌های عادی، کافی برای گردش ویلچر بود.
