Analyzing the Architectural situation of Deaf & Hard of Hearing Educational Centers
(Case study: three deaf & hard of hearing primary schools in Isfahan)

تحلیل وضعیت معماری مراکز آموزشی ناشنوایان و کم‌شنوایان (مطالعهٔ موردی: سه دبستان ناشنوایان و کم‌شنوایان در شهر اصفهان)

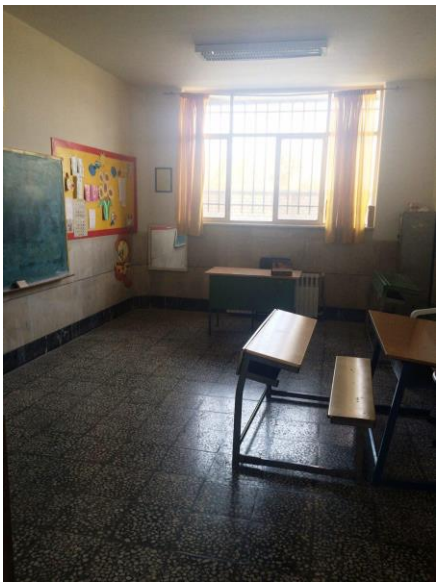
شکل ۸. مصالح نامناسب کف در دبستان ناشنوایان اصفهان (مرکز ۲)

شکل ۹. نور شدید کلاس، رنگ نامناسب دیوارها در دبستان ناشنوایان اصفهان (مرکز ۲)

شکل ۱۰. موقعیت نامطلوب مکانی دبستان ناشنوایان اصفهان (مرکز ۳)

شکل ۱۱. دبستان ناشنوایان در شهر اصفهان رمپی نداشت (مرکز ۳)
