# Analyzing the Architectural Status of Educational Centers for Children With Hearing Impairment

## تحلیل وضعیت معماری مراکز آموزشی کودکان دارای افت شنوایی و ناشنوا (مطالعه موردی: دبستان دخترانه باغچه بان و پسرانه صدریه در شهر یزد)

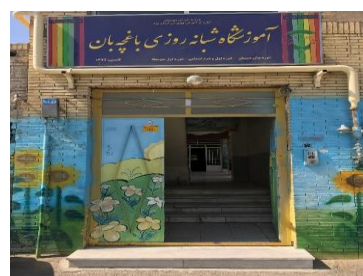
تصاویر ۱ و ۲. ورودی مدرسه دخترانه باغچه‌بان

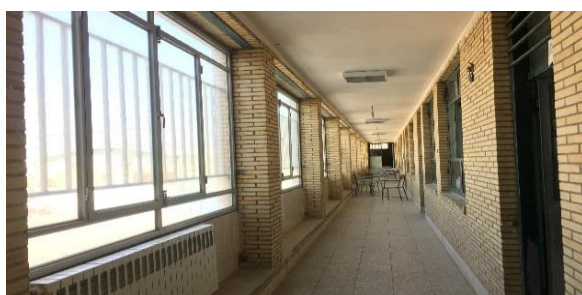
تصویر ۳. دبستان صدریه. راهروهای رو به حیاط. استفاده از درهای شیشه‌ای زیاد در مدرسه باغچه‌بان، از پرده‌های مناسب و گاهی دو لایه استفاده شده است؛ اما به هر جهت میز معلم در بعضی کلاس‌ها پشت به نور بود. در مدرسه صدریه تمامی کلاس‌ها از شدت نور یکسان و یکنواختی برخوردار بودند و در هیچ‌کدام از کلاس‌ها میز معلم پشت به نور نبود. در توضیح این عامل باید گفت باتوجه به اینکه ناشنوایان و کم‌شنوایان

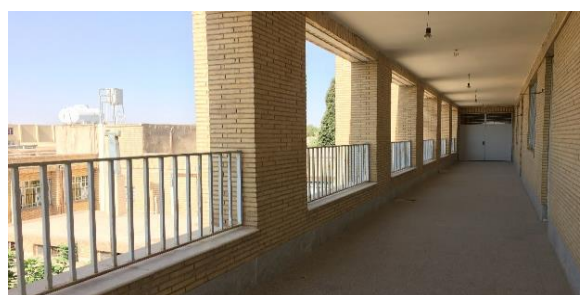
تصویر ۴. استفاده از جان‌پناه شفاف در دبستان باغچه‌بان عامل دیگر بررسی شده در این پژوهش عامل نور بود. نتایج مشاهدات پژوهشگران نشان داد که هر دو مدرسه با استفاده از سایبان و پرده دارای شدت نور مناسب بودند. شدت نور در لابی‌ها و ورودی‌ها نسبتاً یکسان بود، اما بعضی فضاها نور کمی داشتند. در کلاس‌ها نور کافی به چهره گوینده تابیده می‌شد و در بعضی از کلاس‌های با شدت نور
